## ಅಧ್ಯಾಯ

## ಮಳೆನೀರಿನ ಸಂಗ್ರಹಣೆ ಮತ್ತು ಸಂರಕ್ಷಣೆ

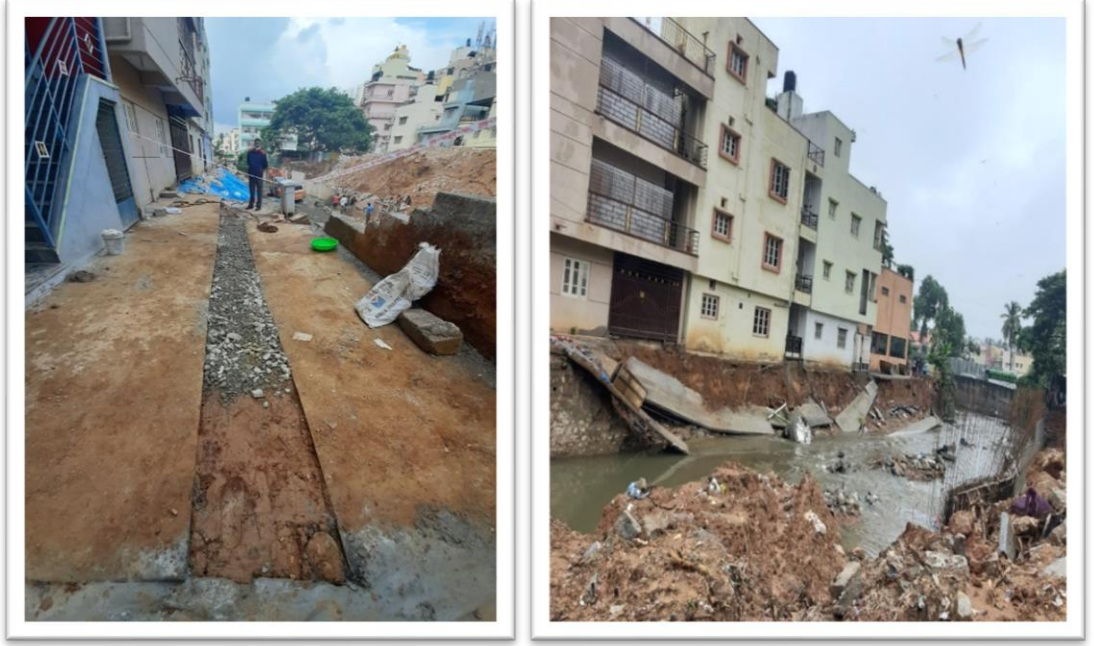
ಬಿಬಿಎಂಪಿಯ ವಲಯ ಕಛೇರಿ ಅಥವಾ ಬೃಹತ್ ನೀರುಗಾಲುವೆ ವಿಭಾಗದಿಂದ ಅಗತ್ಯವಿದ್ದ ಅನುಮತಿಯನ್ನು ಪಡೆಯದೆಯೇ ಬಿಬಿಎಂಪಿಯು ನಿರ್ಮಿಸಿದ್ದ ಕಾಂಕ್ರೀಟ್ ರಸ್ತೆಯನ್ನು (ರಾಜರಾಜೇಶ್ವರಿನಗರ ವಲಯದ ವಾರ್ಡ್ ಸಂಖ್ಯೆ 160, 1ನೇ ಅಡ್ಡರಸ್ತೆ, 2ನೇ ಮುಖ್ಯರಸ್ತೆ, ಗುರುದತ್ತ ಬಡಾವಣೆ, ಗಿರಿನಗರ, ಬೆಂಗಳೂರು-560062) ಒಳಚರಂಡಿ ಪೈಪುಗಳನ್ನು ಹಾಕಲು ಮತ್ತು ಮ್ಯಾನ್‌ಹೋಲ್‌ಗಳನ್ನು ನಿರ್ಮಿಸಲು ಬಿಡಬ್ಲ್ಯೂಎಸ್‌ಎಸ್‌ಬಿಯ ಬನಗಿರಿ ಉಪವಿಭಾಗದ ಸಹಾಯಕ ಕಾರ್ಯನಿರ್ವಾಹಕ ಇಂಜಿನಿಯರವರು ಅಗದಿದ್ದಾರೆ ಎಂದು ಆಪಾದಿಸಿ ಬಿಬಿಎಂಪಿಯ ರಾಜರಾಜೇಶ್ವರಿನಗರ ವಲಯದ ಬೃಹತ್ ನೀರುಗಾಲುವೆ ವಿಭಾಗದ ಸಹಾಯಕ ಕಾರ್ಯನಿರ್ವಾಹಕ ಇಂಜಿನಿಯರವರು ದೂರು ದಾಖಲಿಸಿದರು. ಆ ರಸ್ತೆಯ ಒಂದು ಬದಿಯಲ್ಲಿ ರಾಜಕಾಲುವೆ ತಡೆಗೋಡೆ ಮತ್ತು ಇನ್ನೊಂದು ಬದಿಯಲ್ಲಿ ಅಪಾರ್ಟ್‌ಮೆಂಟ್‌ಗಳು/ಮನೆಗಳು ಇದ್ದವು. ಬಿಡಬ್ಲ್ಯೂಎಸ್‌ಎಸ್‌ಬಿ ಈ ಕೆಲಸವನ್ನು ಅವೈಜ್ಞಾನಿಕವಾಗಿ ಮತ್ತು ಅಗತ್ಯ ಮುನ್ನೆಚ್ಚರಿಕೆಗಳನ್ನು ತೆಗೆದುಕೊಳ್ಳದೆ ನಿರ್ವಹಿಸಿದೆ, ಹಾಗಾಗಿ 21 ಅಕ್ಟೋಬರ್ 2020ರಂದು ಸುರಿದ ಮಳೆಯ ನಂತರ ರಸ್ತೆಯು ಮಳೆ ನೀರಿನಿಂದ ತುಂಬಿದ್ದರ ಪರಿಣಾಮವಾಗಿ ತಡೆಗೋಡೆಯು ಕುಸಿದು ಬೀಳುವುದರಲ್ಲಿ ಮತ್ತು ರಸ್ತೆಗೆ ಹಾನಿಮಾಡಿ ಸಾರ್ವಜನಿಕರನ್ನು ಅಪಾಯಕ್ಕೆ ದೂಡುವಲ್ಲಿ ಪರಿಣಾಮಿಸಿತು ಎಂದೂ ಸಹ ಅವರು ಆರೋಪಿಸಿದರು (ಪ್ರದರ್ಶಿಕೆ-3.1).

ಪ್ರದರ್ಶಿಕೆ-3.1: ರಾಜಕಾಲುವೆಯ ತಡೆಗೋಡೆಗೆ ಮತ್ತು ಕಾಂಕ್ರೀಟ್ ರಸ್ತೆಗೆ ಆಗಿರುವ ಹಾನಿ

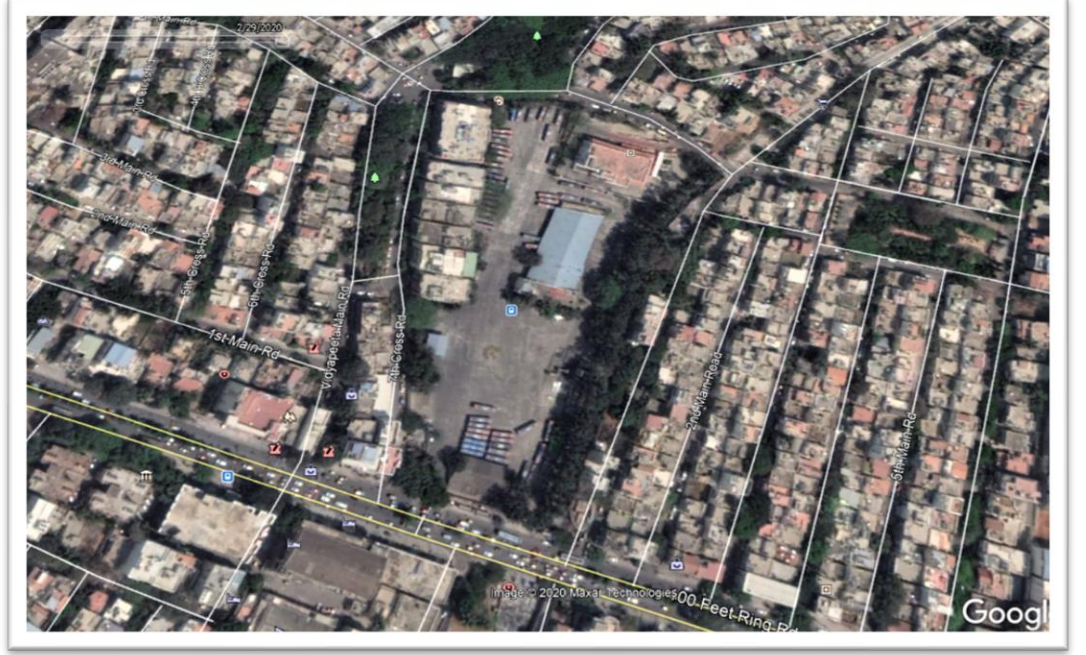
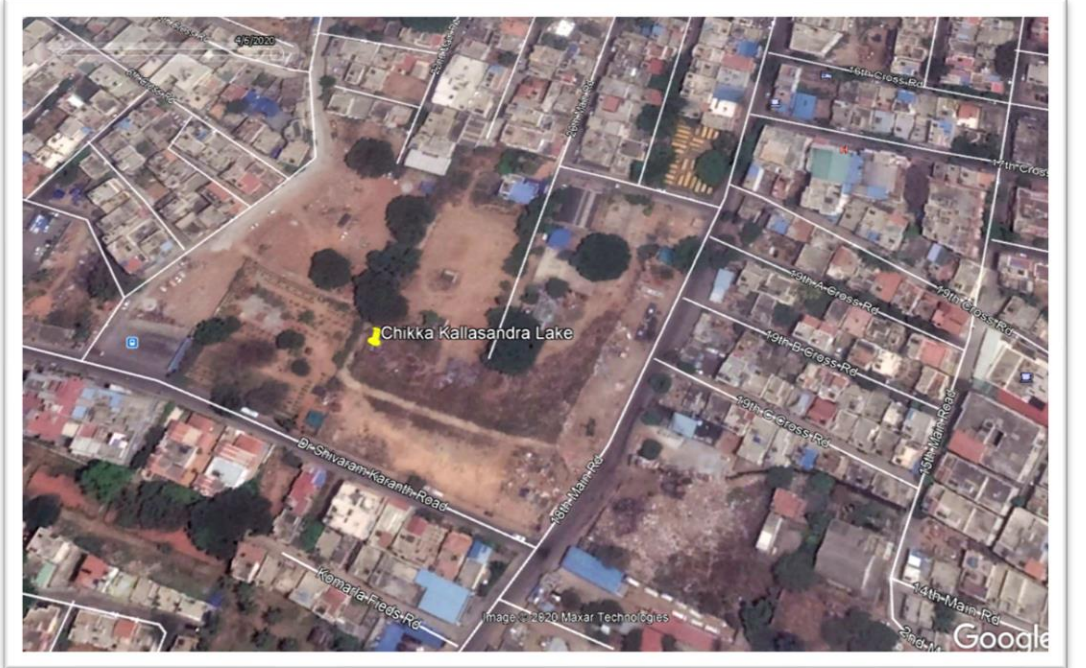
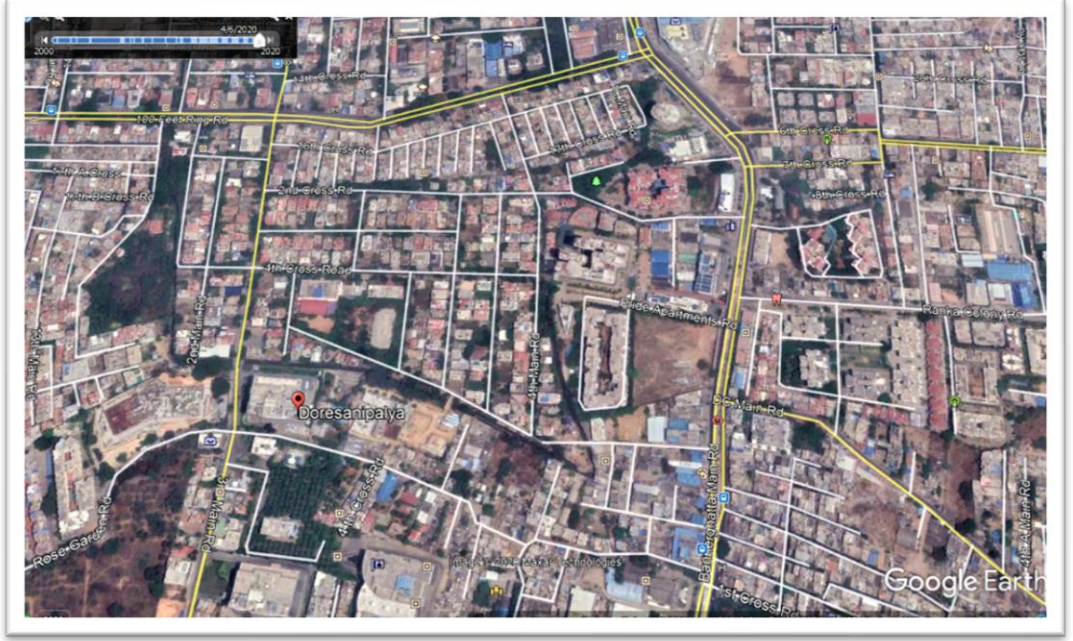
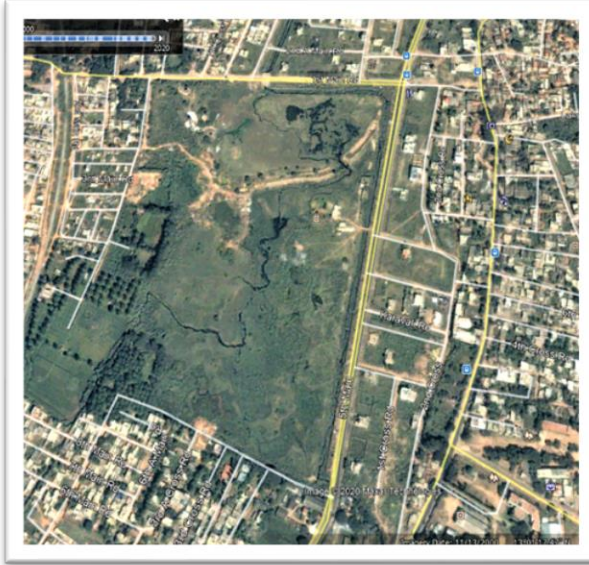
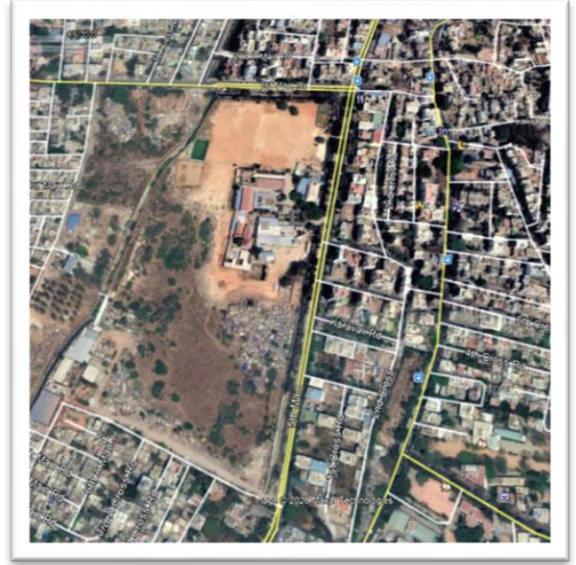
66 ಕೆರೆಗಳನ್ನು ಇನ್ನೂ ಅಭಿವೃದ್ಧಿಪಡಿಸಬೇಕಿತ್ತು ಮತ್ತು ಒಟ್ಟು 254 ಎಕರೆ 17 ಗುಂಟೆ ವಿಸ್ತೀರ್ಣದ 18 ಕೆರೆಗಳು ಒಣಗಿದ ಕೆರೆಗಳಾಗಿವೆ ಎಂದು ವರದಿಯಾಗಿರುವುದನ್ನು ಗಮನಿಸಬಹುದಾಗಿದೆ. ಗೂಗಲ್ ಅರ್ಥ್ ಚಿತ್ರಗಳ ಅನ್ವಯ ಒಣಗಿದ ಕೆರೆಗಳ ಪ್ರಸ್ತುತ ಸ್ಥಿತಿಯನ್ನು ಪ್ರದರ್ಶಕ-3.2ರಲ್ಲಿ ಮತ್ತು ಒಣಗಿದ ಕೆರೆಗಳ ಪಟ್ಟಿಯನ್ನು ಅನುಬಂಧ-3.2ರಲ್ಲಿ ತೋರಿಸಲಾಗಿದೆ. ಮುಂದಿನ ದಿನಗಳಲ್ಲಿ ಇವುಗಳೂ ಒತ್ತುವರಿಯಾಗುವ ಮತ್ತು ಪರಿವರ್ತನೆಗೊಳ್ಳುವ ಸಾಧ್ಯತೆ ಹೆಚ್ಚಿದೆ.

ಪ್ರದರ್ಶಿಕೆ-3.2: ಒಣಗಿದ ಕೆರೆಗಳ ಪ್ರಸ್ತುತ ಸ್ಥಿತಿ (ಮೂಲ: 19 ಜನವರಿ 2021ರಲ್ಲಿದ್ದಂತೆ ಗೂಗಲ್ ಅರ್ಥ್ ಛಾಯಾಚಿತ್ರಗಳು)

ಚೆನ್ನಮ್ಮನ ಕೆರೆ

ಚಿಕ್ಕಲ್ಲಸಂದ್ರ ಕೆರೆ

ದೊರೆಸಾನಿಪಾಲ್ಯ ಕೆರೆ

ಲಿಂಗರಾಜಪುರಂ ಕೆರೆ 2000

ಲಿಂಗರಾಜಪುರಂ ಕೆರೆ 2020

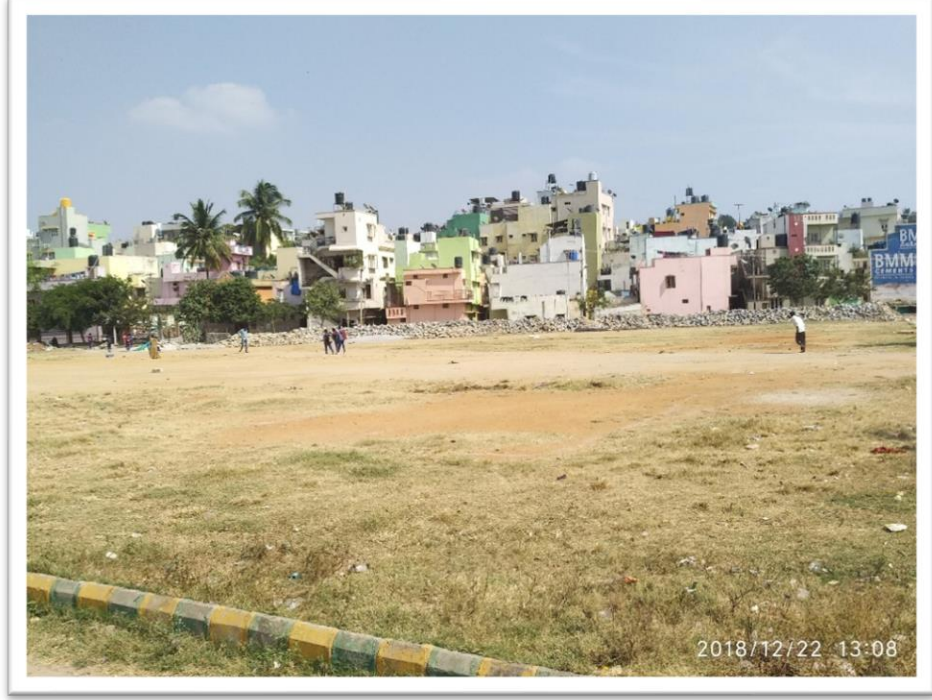
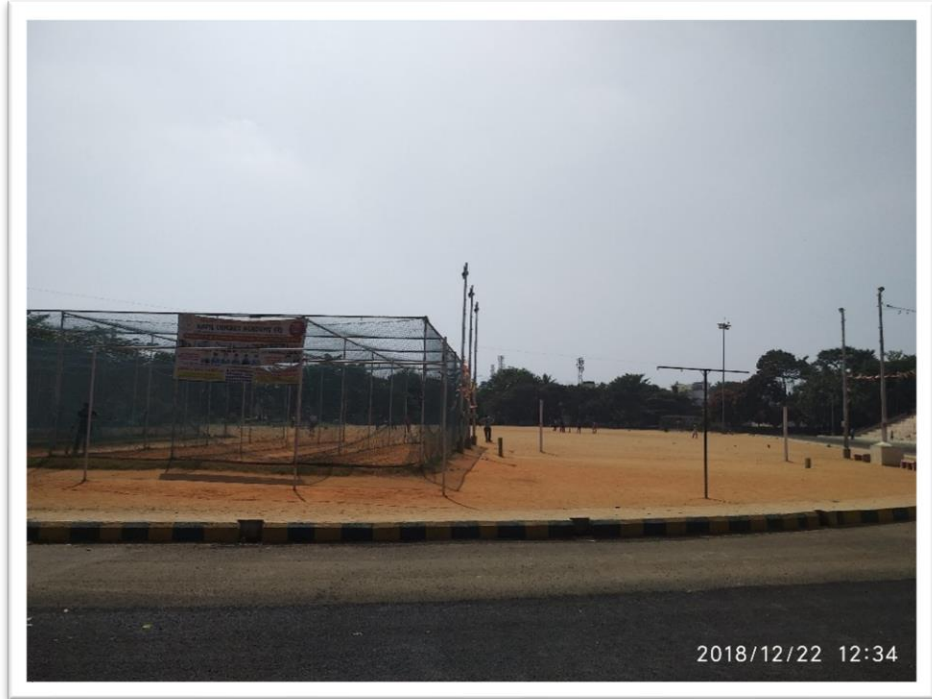
ಪ್ರದರ್ಶನ-3.3: ಇತರೆ ಉದ್ದೇಶಗಳಿಗಾಗಿ ಕೆರೆಗಳ ಪರಿವರ್ತನೆ

ಕ್ರೀಡಾ ಮೈದಾನವಾಗಿ ಪರಿವರ್ತಿತವಾಗಿರುವ ಕಾಮಾಕ್ಷಿಪಾಳ್ಯ ಕೆರೆ

ಡಾ.ಬಿ.ಆರ್.ಅಂಬೇಡ್ಕರ್ ಕ್ರೀಡಾಂಗಣವಾಗಿ ಪರಿವರ್ತಿತವಾಗಿರುವ ದಾಸರಹಳ್ಳಿ ಕೆರೆ

ಈ ಪರಿವರ್ತನೆಗಳನ್ನು ರಾಜ್ಯ ಸರ್ಕಾರ, ಬಿಬಿಎಂಪಿ, ಬಿಡಿಎ ಮುಂತಾದ ಪ್ರಾಧಿಕಾರಗಳು ಕಾಲಾನುಕ್ರಮದಲ್ಲಿ ಅಧಿಕೃತಗೊಳಿಸಿರುವುದು ಸ್ಪಷ್ಟವಾಗುತ್ತದೆ. ಕೆರೆ ಪ್ರದೇಶ ಕ್ಷೀಣಿಸಲು ಕಾರಣವಾದಂತಹ ಸಂಹಿತೆಯ ನಿಬಂಧನೆಗಳನ್ನು ಉಲ್ಲಂಘಿಸಿ ವಿವಿಧ ಸರ್ಕಾರಿ ಸಂಸ್ಥೆಗಳು, ಖಾಸಗಿ ಸಂಸ್ಥೆಗಳು ಮತ್ತು

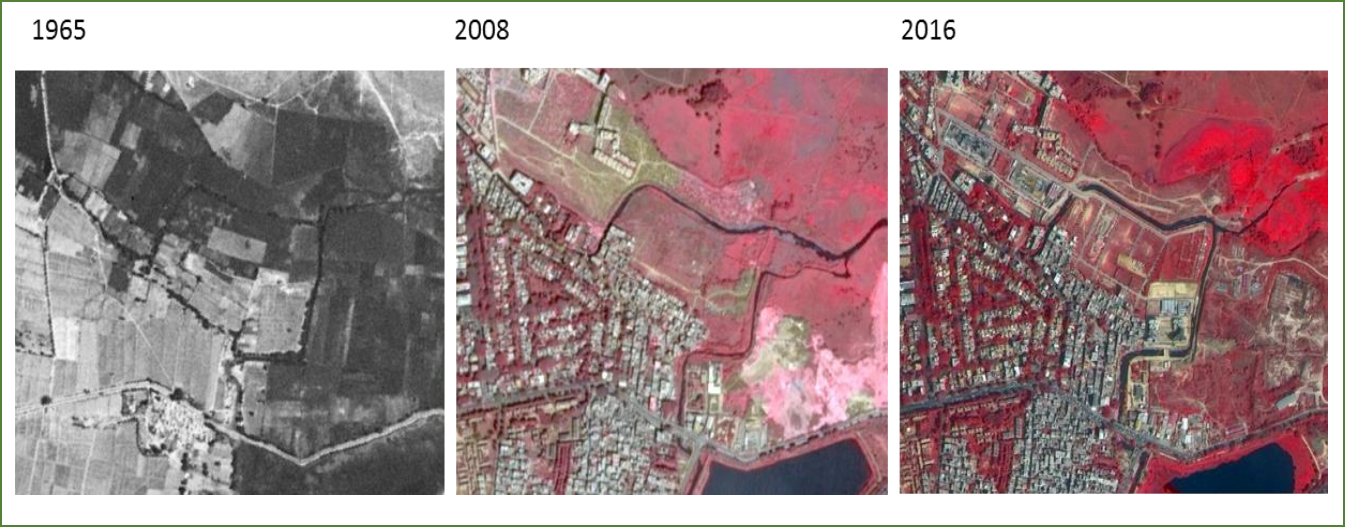
ನವೀಕರಣ ಕಾಮಗಾರಿಗಳಿಂದಾಗಿ ರಾಜಕಾಲುವೆಗಳ ಪಥದಲ್ಲಿ ಗಮನಾರ್ಹ ಬದಲಾವಣೆಗಳಾಗಿರುವುದನ್ನು ಉಪಗ್ರಹ ಚಿತ್ರಣಗಳ ವಿಶ್ಲೇಷಣೆಯು ತೋರಿಸಿತು. ಉದಾಹರಣೆಗೆ, ಕೋರಮಂಗಲ ಕಣಿವೆಯಲ್ಲಿ, ಬೆಳ್ಳಂದೂರು ಸರೋವರಕ್ಕೆ ಪ್ರವೇಶಿಸುವ ಮೊದಲು ವಿಲೀನಗೊಳ್ಳುವ ಎರಡು ಚರಂಡಿಗಳ ಉದ್ದವು 2008 ಮತ್ತು 2016ರ ನಡುವೆ 338 ಮೀ.ನಿಂದ 136 ಮೀ.ಗೆ (ಪ್ರದರ್ಶಿಕೆ-3.4) ಇಳಿಕೆಯಾಗಿದ್ದು ಇದು ಕಟ್ಟಡ ನಿರ್ಮಾಣಗಳಿಗೆ ಅವಕಾಶ ಮಾಡಿಕೊಟ್ಟಿತು ಮತ್ತು ಮಳೆನೀರಿನ ಮುಕ್ತ ಹರಿವಿನ ಮೇಲೆ ಪರಿಣಾಮ ಬೀರಿತು. ವೃಷಭಾವತಿ ಕಣಿವೆಯಲ್ಲಿ, ಹೊಸಕೆರೆಹಳ್ಳಿ ಕೆರೆಯ ಗಡಿಯಲ್ಲಿ ಹಾದುಹೋಗುತ್ತಿದ್ದ ರಾಜಕಾಲುವೆಯನ್ನು ಪುನರ್‍ರಚಿಸಲಾಯಿತು ಮತ್ತು ಕೆರೆಯ ಮೂಲಕ ಹರಿಯುವಂತೆ ತಿರುಗಿಸಲಾಯಿತು ಹಾಗೂ ಇದರಿಂದಾಗಿ ಕೆರೆಯ ವಿಸ್ತೀರ್ಣದಲ್ಲಿ ಕಡಿಮೆಯಾಯಿತು (ಪ್ರದರ್ಶಿಕೆ-3.5).

ಪ್ರದರ್ಶಿಕೆ-3.4: ಬೆಳ್ಳಂದೂರು ಕೆರೆಯ ಬಳಿ ರಾಜಕಾಲುವೆ ಜಾಲದ ಮಾರ್ಗ ಬದಲಾವಣೆ ಮತ್ತು ಪುನರ್ರಚನೆ

ಉತ್ತರವನ್ನು ಒಪ್ಪಿಕೊಳ್ಳಲಾಗುವುದಿಲ್ಲ, ಏಕೆಂದರೆ ಬೆಳ್ಳಂದೂರು ಕೆರೆಯ ಪ್ರಕರಣದಲ್ಲಿ ಕೆರೆಯ ಮತ್ತು ಸುತ್ತಮುತ್ತಲಿನ ಪ್ರದೇಶದ ಅನಧಿಕೃತ ಬೆಳವಣಿಗೆಗೆ ಅನುಕೂಲವಾಗುವ ರೀತಿಯಲ್ಲಿ ಮಾರ್ಗ ಬದಲಾವಣೆ ಮಾಡಲಾಗಿದೆ. ಪ್ರದರ್ಶಿಕೆ-3.6ರಲ್ಲಿ ತೋರಿಸಿರುವಂತೆ, ವಿವಿಧ ಅವಧಿಗೆ ತೆಗೆದುಕೊಂಡಿರುವ ಗೂಗಲ್‌ಅರ್ಥ್ ಛಾಯಾಚಿತ್ರಗಳಿಂದ ಕೂಡ ಇದನ್ನು ಗಮನಿಸಬಹುದು.
