## अध्याय 4

### वाटर इंजेक्शन उपकरण

#### 4.10 महत्वपूर्ण वॉटर इंजेक्शन उपकरण का ओवरहालिंग

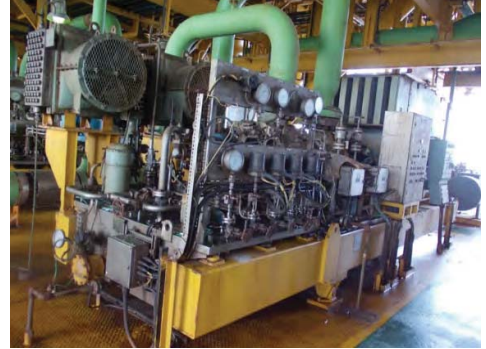
लेखापरीक्षा ने देखा कि स्वयं के मानदंडों पर विचार करने के बाद भी बड़ी संख्या में महत्वपूर्ण/प्रमुख उपकरणों में ओवरहालिंग में विलम्ब होता रहा। फरवरी 2020 तक, मुंबई हाई में 52 प्रतिशत महत्वपूर्ण/प्रमुख वॉटर इंजेक्शन रोटरी उपकरण ओवरहालिंग के लिए अतिदेय थे। यह इंगित करता है कि पिछली लेखापरीक्षा रिपोर्ट में की गई कार्रवाई नोट में दिए गए आश्वासन के बावजूद, बड़ी संख्या में मामलों में समय पर ओवरहालिंग का पालन न करना जारी रहा।

वर्ष 2006 की सीएजी रिपोर्ट<sup>20</sup> संख्या 8 का एक संदर्भ लें, जिसमें अन्य बातों के साथ-साथ, लेखापरीक्षा ने महत्वपूर्ण उपकरणों के ओवरहालिंग को पूरा करने में देरी पर टिप्पणी की और अनुशंसा की कि कंपनी को ओवरहालिंग के लिए ओईएम मानदंडों का पालन करना चाहिए। प्रबंधन ने लेखापरीक्षा अवलोकन को स्वीकार किया और प्रक्रियात्मक देरी का हवाला दिया। वर्तमान लेखापरीक्षा के दौरान, यह देखा गया कि कंपनी मुख्य इंजेक्शन पंपों, बूस्टर पंपों और समुद्री जल लिफ्ट पंपों के लिए अपने ओवरहालिंग मानदंडों का पालन कर रही है जो ओईएम द्वारा निर्धारित मानदंडों से कम कठोर है।
